Uudenmaan yleisten teiden ympäristön tila TIEMAISEMA

Uudenmaan tiepiiri

1994

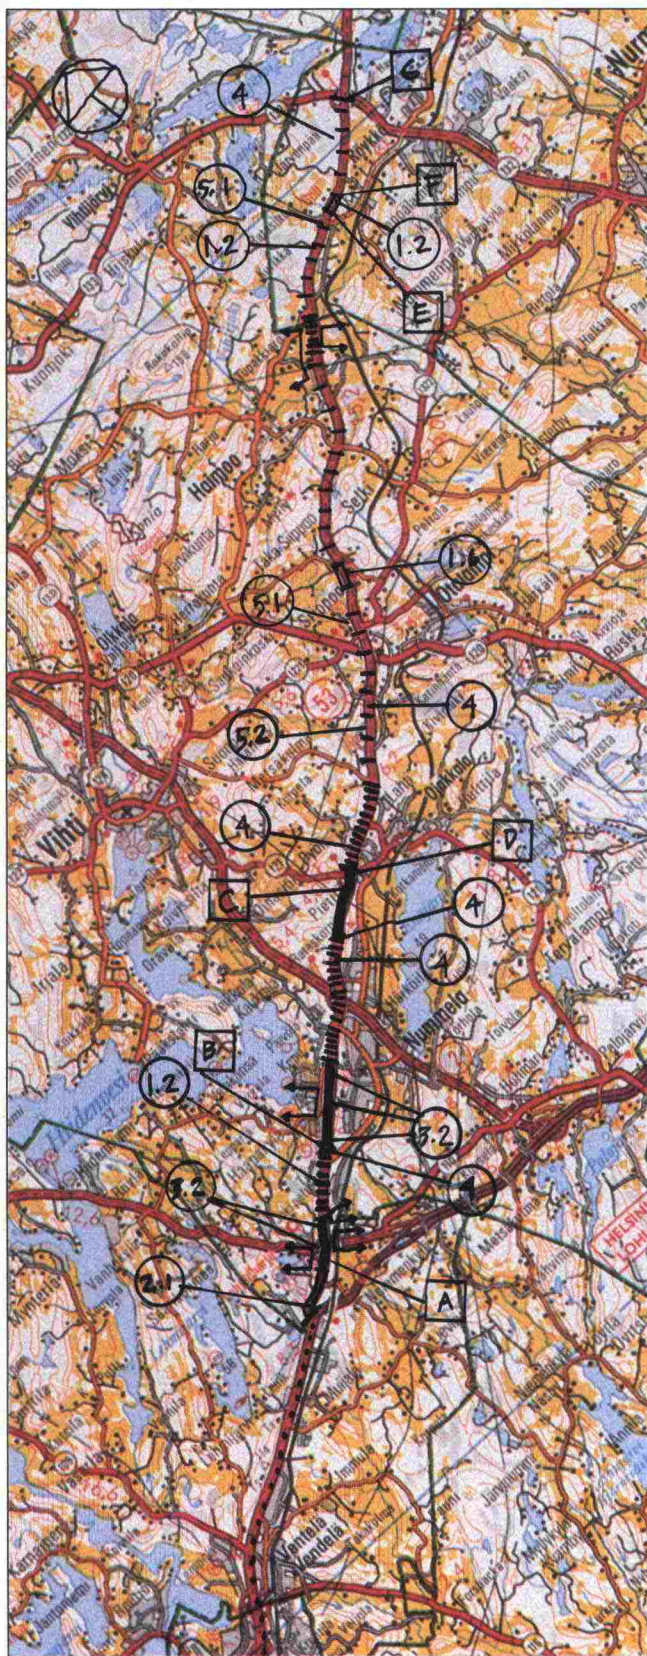
*J Lohjan kohdalla tie nousee takaisin Salpausselälle.
Vastassa oleva korkea avoin luiska tulisi maisemoida
kaupungin porttikohdaksi.*

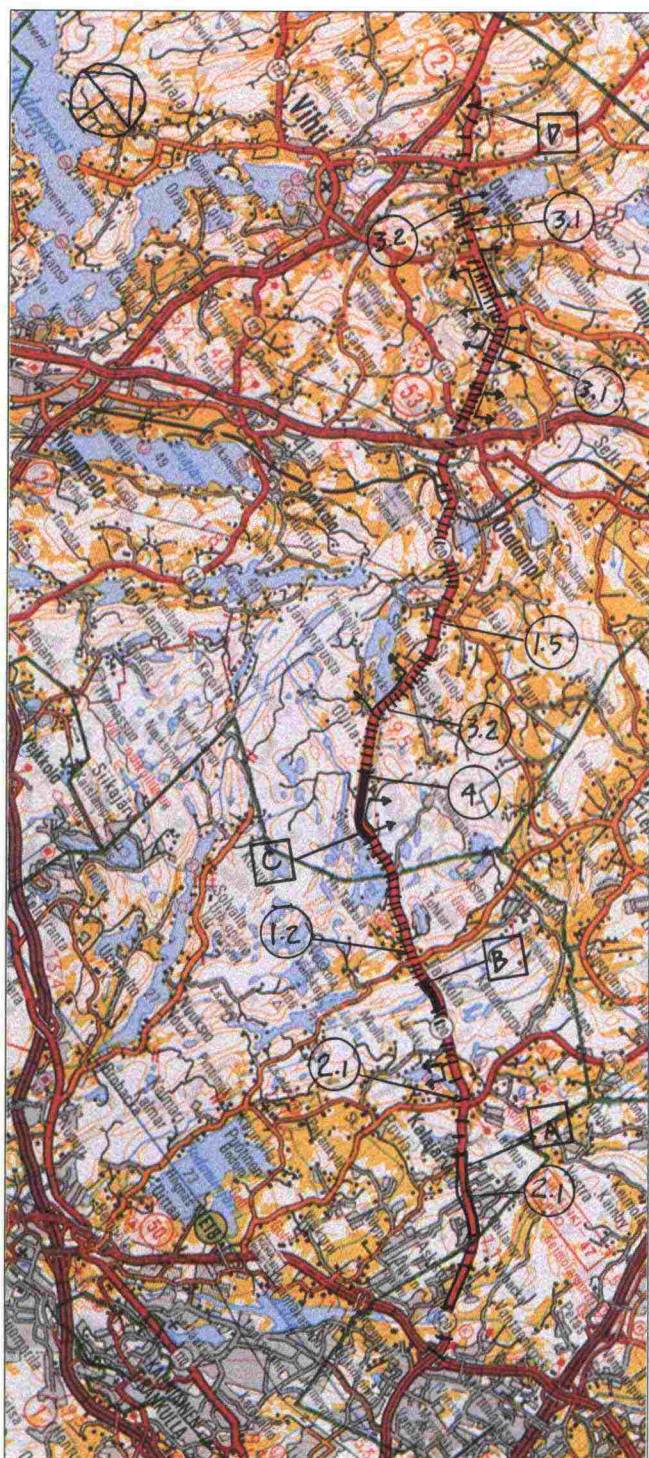
C Laskettelurinne on lumettomaan aikaan maisemavaurio. Tienvarren kuusirivi on arvokas näkösuoja.

D Lillforsissa tien tasaus on paikoin korkealla vanhaan rakennuskantaan nähden.

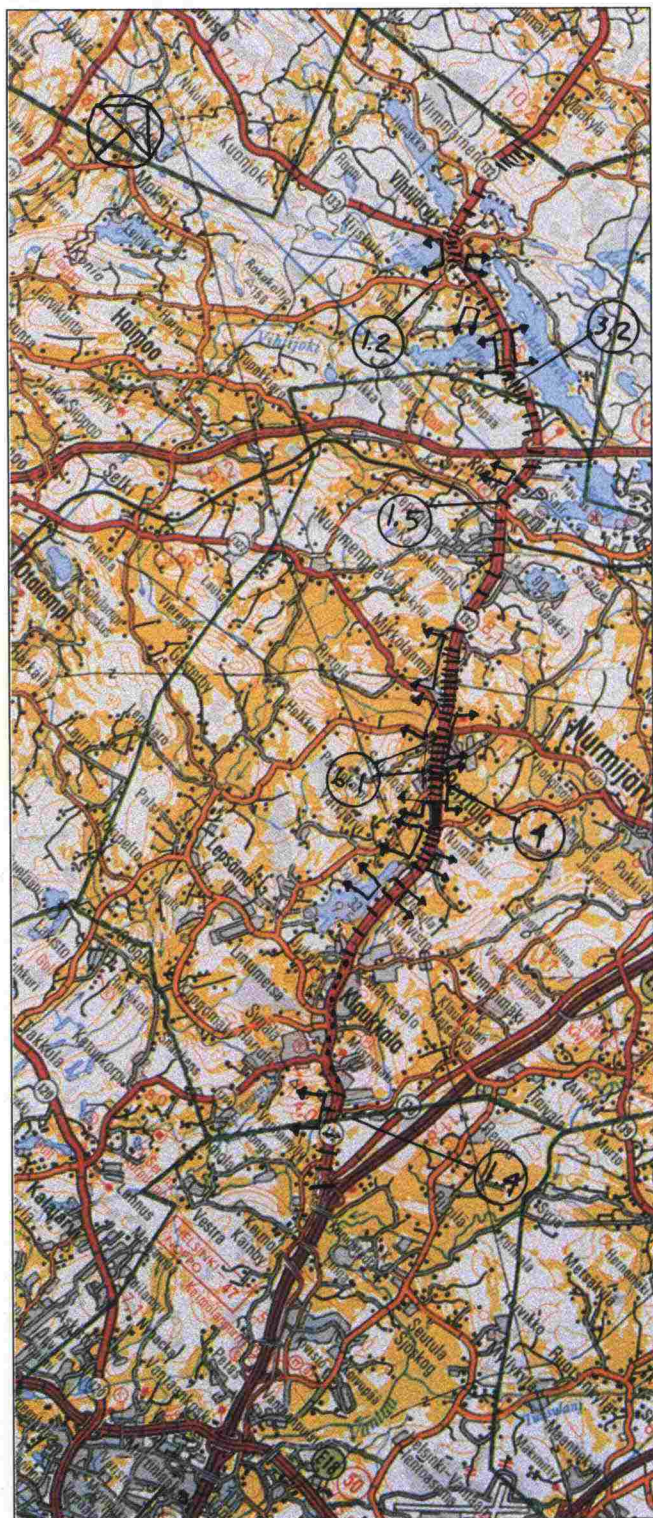
D Tiet ylittävät Salpausselän matalasta maastokohdasta. Kevyen liikenteen väylä on sijoitettu teiden väliin. Sillalle nouseva maantie on avoin ja suoaton ja optinen ohjaus puuttuu. Harjannetta tulisi maisemoitaa puuistutuksin.

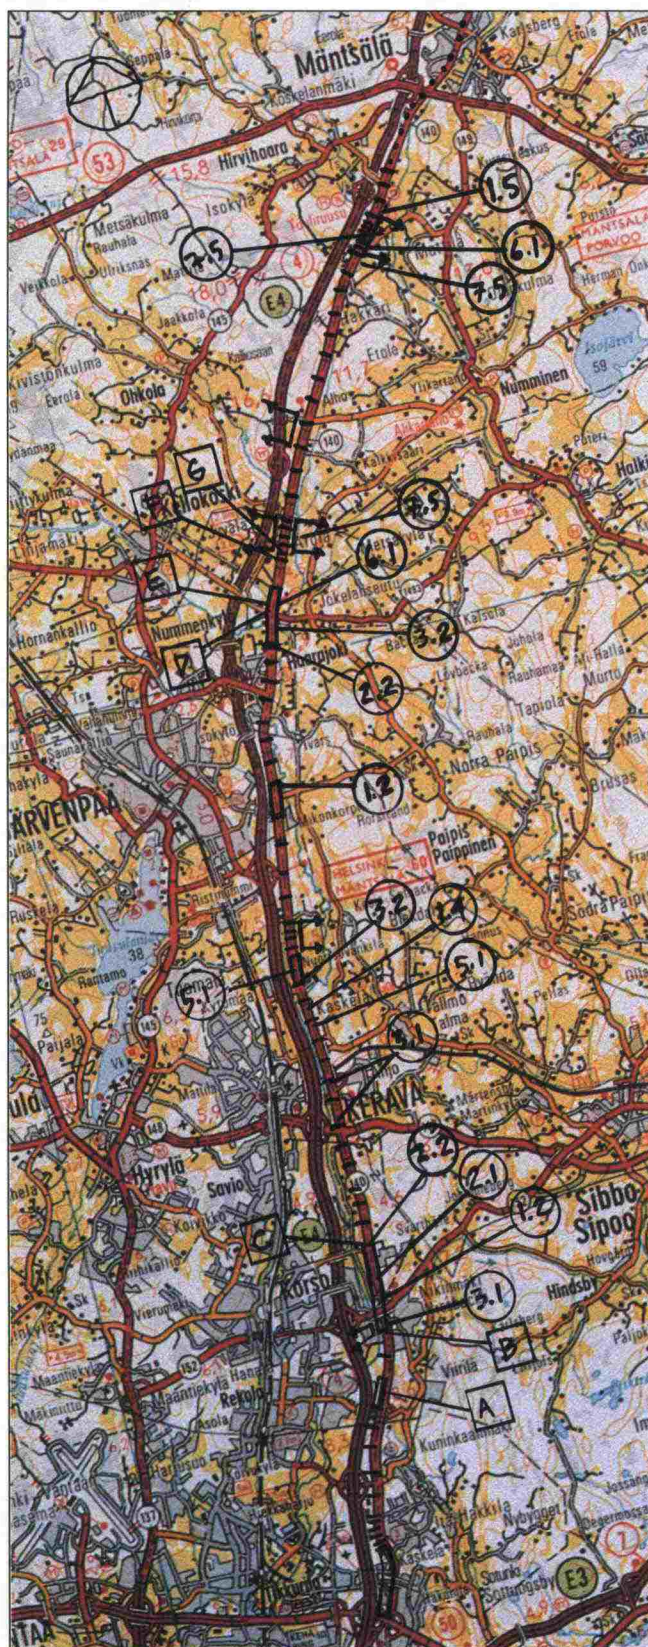
D Soranottoalueet ja voimalinjat häiritsevät tienäkymiä. Tässä tien vasemmalla puolen avautuu laaja ehyt avomaisema. Oikeaan reunaan voitaisiinkin istuttaa sulkeva puurivistö.

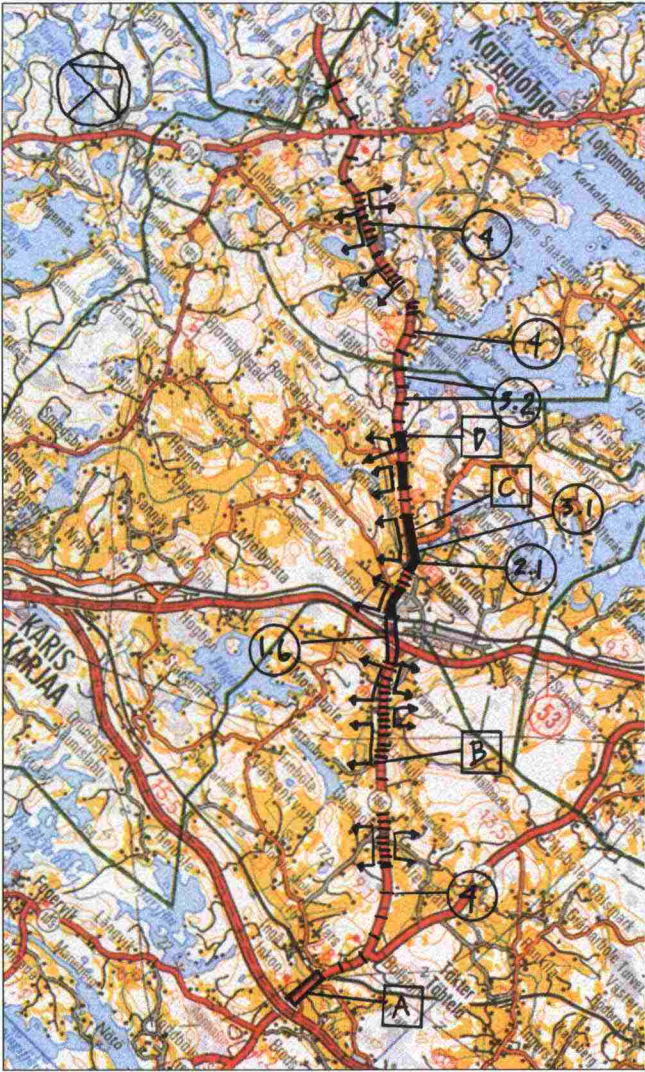
C Tien eteläosalla soranotto on aiheuttanut pahoja vauriota tiemaisemaan.

D Hardomin eteläpuolella tie kulkee peltojen välissä kapealla harjukannaksella.
